Leczenie powikłań estetycznych

spowodowanych
nieprawidłową pozycją implantu

Redukcja średnicy platformy implantu

Przeszczep tkanki miękkiej

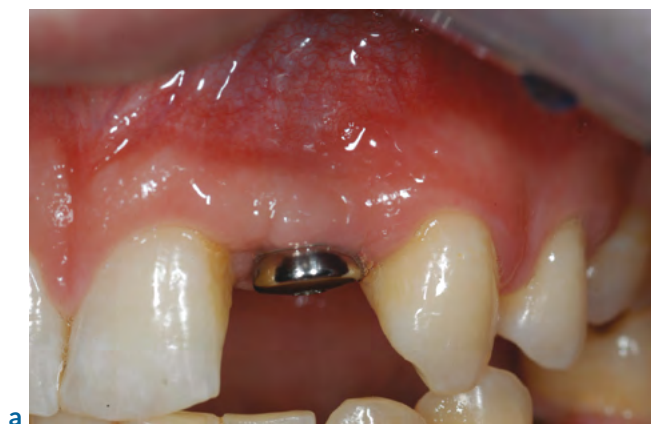
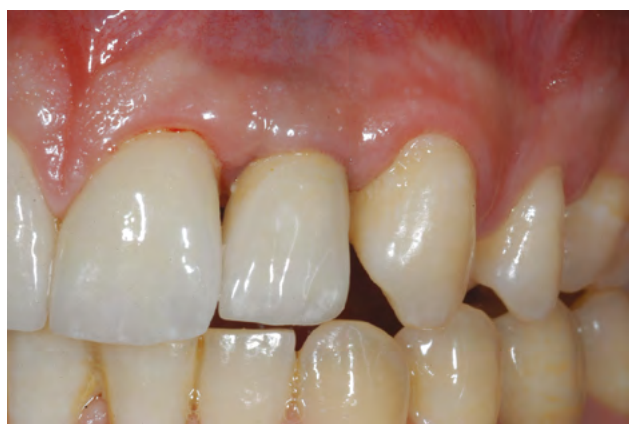
Ryc. 1. (a) W pozycji górnego lewego siekacza boczno umieszczono implant o zbyt dużej średnicy platformy. Implant leży zbyt blisko zębów sąsiednich, co powoduje wypłaszczenie brodawki. Umieszczono go także zbyt płytko w wymiarze koronowo-wierzchołkowym. (b) Konstrukcja implantu z poziomu tkanek pozwoliła dokonać redukcji kołnierza na powierzchniach proksymalnych i przedsiionkowej. Korona ostateczna została umieszczona na implancie. Należy zwrócić uwagę na wypłaszczenie brodawek. (c) Obraz rentgenowski korony ostatecznej po wykonanej korekcie kołnierza implantu.

Jeśli zastosowano implant o zbyt dużej platformie w stosunku do danej przestrzeni, istnieje czasami możliwość redukcji średnicy platformy przez delikatną preparację kołnierza implantu. To rozwiązanie może być wykorzystane jedynie dla implantów z poziomu tkanek (ryc. 1a-c). Ze względu na konstrukcję tych implantów redukcja średnicy kołnierza może zostać wykonana jedynie na powierzchniach proksymalnych w zakresie do 0,5 mm. W tej sytuacji ograniczona jest możliwość redukcji kołnierza w wymiarze przedsionkowo-językowym.

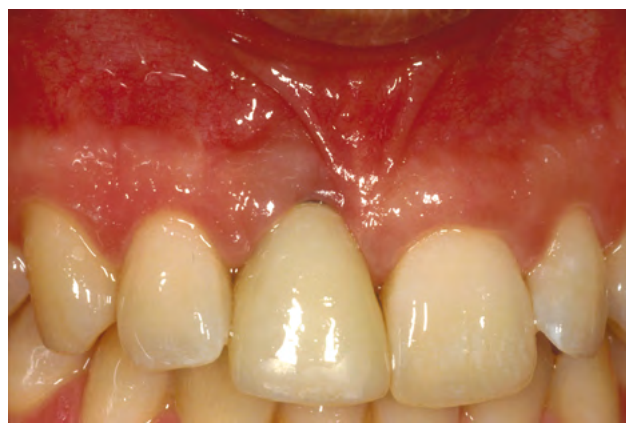
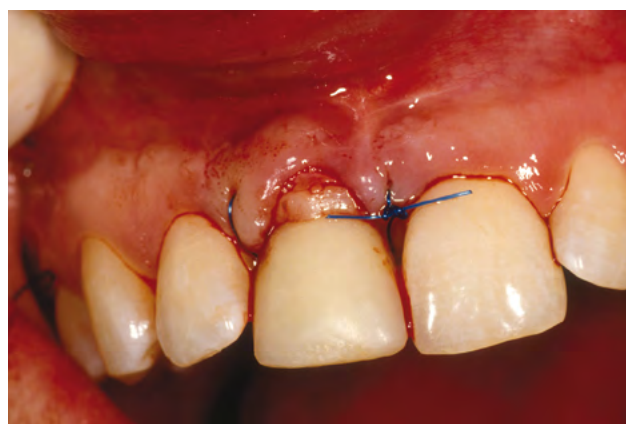
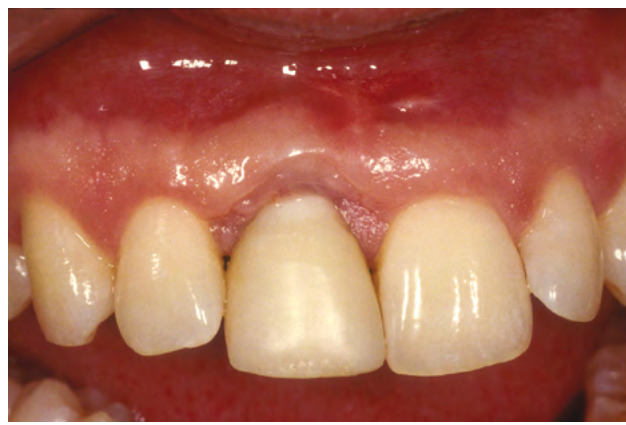
Ryc. 2. (a) Początkowy wygląd implantu i korony odtworzającej górny prawy siekacz centralny. Obecna recesja błony śluzowej, która wyeksponowała metalowy kołnierz implantu. (b) Przed leczeniem usunięto koronę ostateczną i założono koronę tymczasową ze spłaszczonym konturem przyszyjkowym. Po odchyleniu płata o częściowej grubości umieszczono tkankę łączną na okolicy przyszyjkowej korony tymczasowej. (c) Po 2 miesiącach gojenia zaobserwowano istotne zwiększenie grubości tkanek miękkich, jednak skorygowano tylko ok. 50% pionowego wymiaru recesji.

Istnieją 2 koncepcje leczenia recesji błony śluzowej na powierzchni przedsionkowej implantu za pomocą przeszczepów tkanki miękkiej. W pierwszym schemacie postępowania tkanka łączna jest deponowana na powierzchni przedsionkowej implantu z pozostawieniem korony protetycznej in situ (ryc. 2a-c). Technika ta jest podobna do zabiegu pokrywania recesji przy zębach naturalnych. Po odchyleniu płata częściowej grubości tkanka łączna pobrana z podniebienia jest mocowana w okolicy przyszyjkowej implantu i łącznika za pomocą szwów typu sling. Płat przedsionkowy może być dokoronowo przesunięty w celu pokrycia przeszczepu. Płat jest mocowany szwami. Zalety tej metody:

- Korona nie musi być zdejmowana. Jest to zaleta w szczególności wtedy, gdy korona została zacementowana na łączniku.
- W czasie leczenia pacjent nie musi użytkować ruchomej, tymczasowej odbudowy protetycznej.

Wadą tej metody jest ograniczona przewidywalność pokrycia recesji. W badaniu serii przypadków 10 pacjentów z recesją błony śluzowej na pojedynczych implantach zostało poddanych leczeniu techniką przeszczepu tkanki łącznej z dokoronowym przesunięciem płata. Korona na implancie pozostała in situ. Po 6 miesiącach w żadnym z przypadków nie zaobserwowano całkowitego pokrycia dehiscencji tkanki miękkiej. Średnie pokrycie u 10 leczonych pacjentów wyniosło 66%.

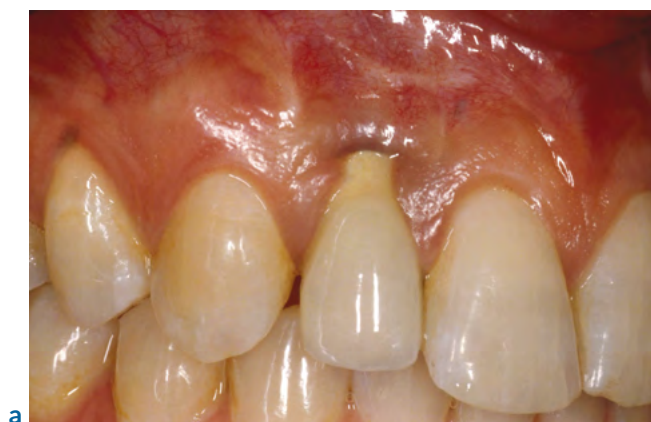
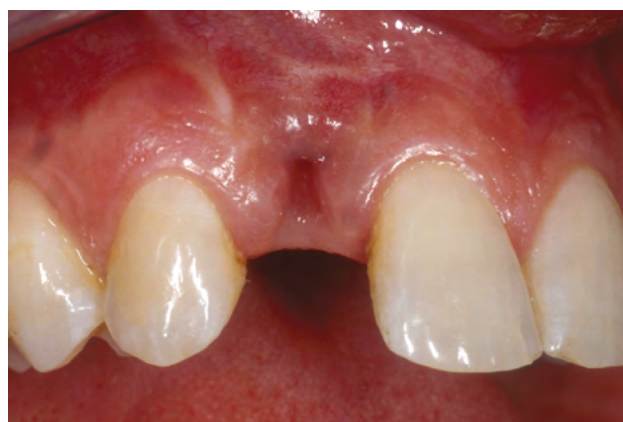
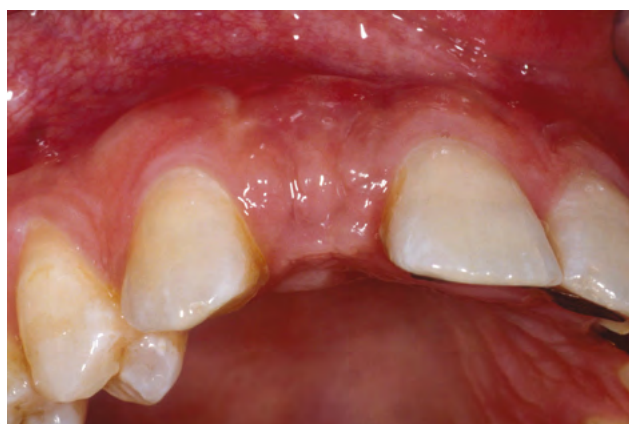
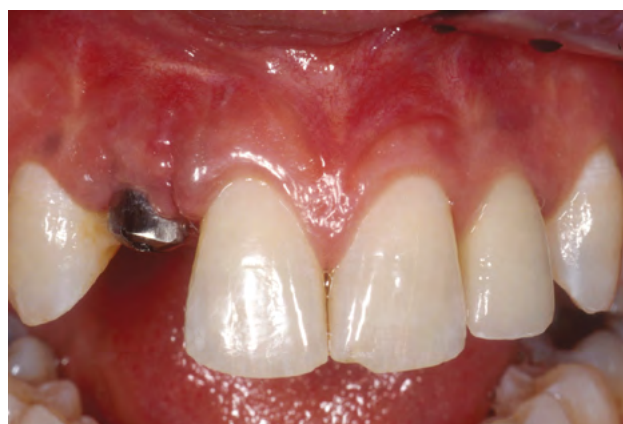
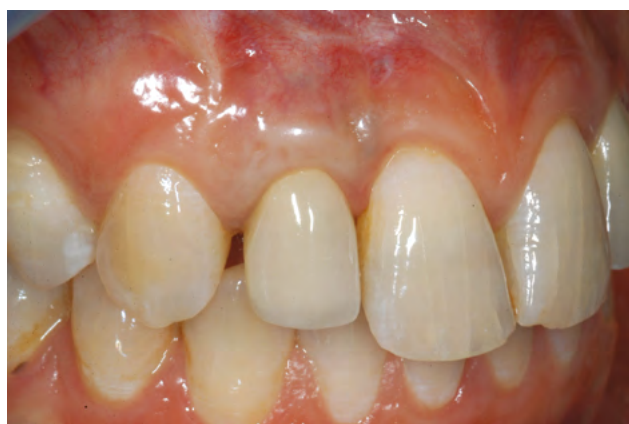
Ryc. 3. (a) Początkowy wygląd implantu i korony w pozycji górnego prawego siekacza bocznego. Obecna ok. 3-milimetrowa recesja, która wyeksponowała metalowy kołnierz implantu. (b) W pierwszym kroku koronę i łącznik usunięto, co pozwoliło po 2 tygodniach na spontaniczne pograżenie implantu. (c) Po odwarstwieniu płata częściowej grubości nad implantem umieszczono tkankę łączną, a płat przesunięto dokoronowo. Implant po 4 tygodniach był całkowicie pograżony pod błoną śluzową. (d) Wykonano mały otwór w błonie śluzowej, aby przytwierdzić śrubę gojącą do implantu. (e) 3 lata po zakończonym leczeniu i umieszczeniu nowej korony ostatecznej pierwotny defekt w postaci recesji wyeliminowano, tkanki są zdrowe i stabilne.

Drugim schematem postępowania przy zastosowaniu tkanki łącznej jest zdjęcie korony i łącznika oraz użycie przeszczepu tkanki miękkiej oraz płata zmobilizowanego do częściowego lub całkowitego pograżenia implantu (ryc. 3a-e). Po zakończeniu gojenia wykonuje się niewielki otwór, aby powtórnie połączyć łącznik i koronę. Zalety ww. procedury są następujące:

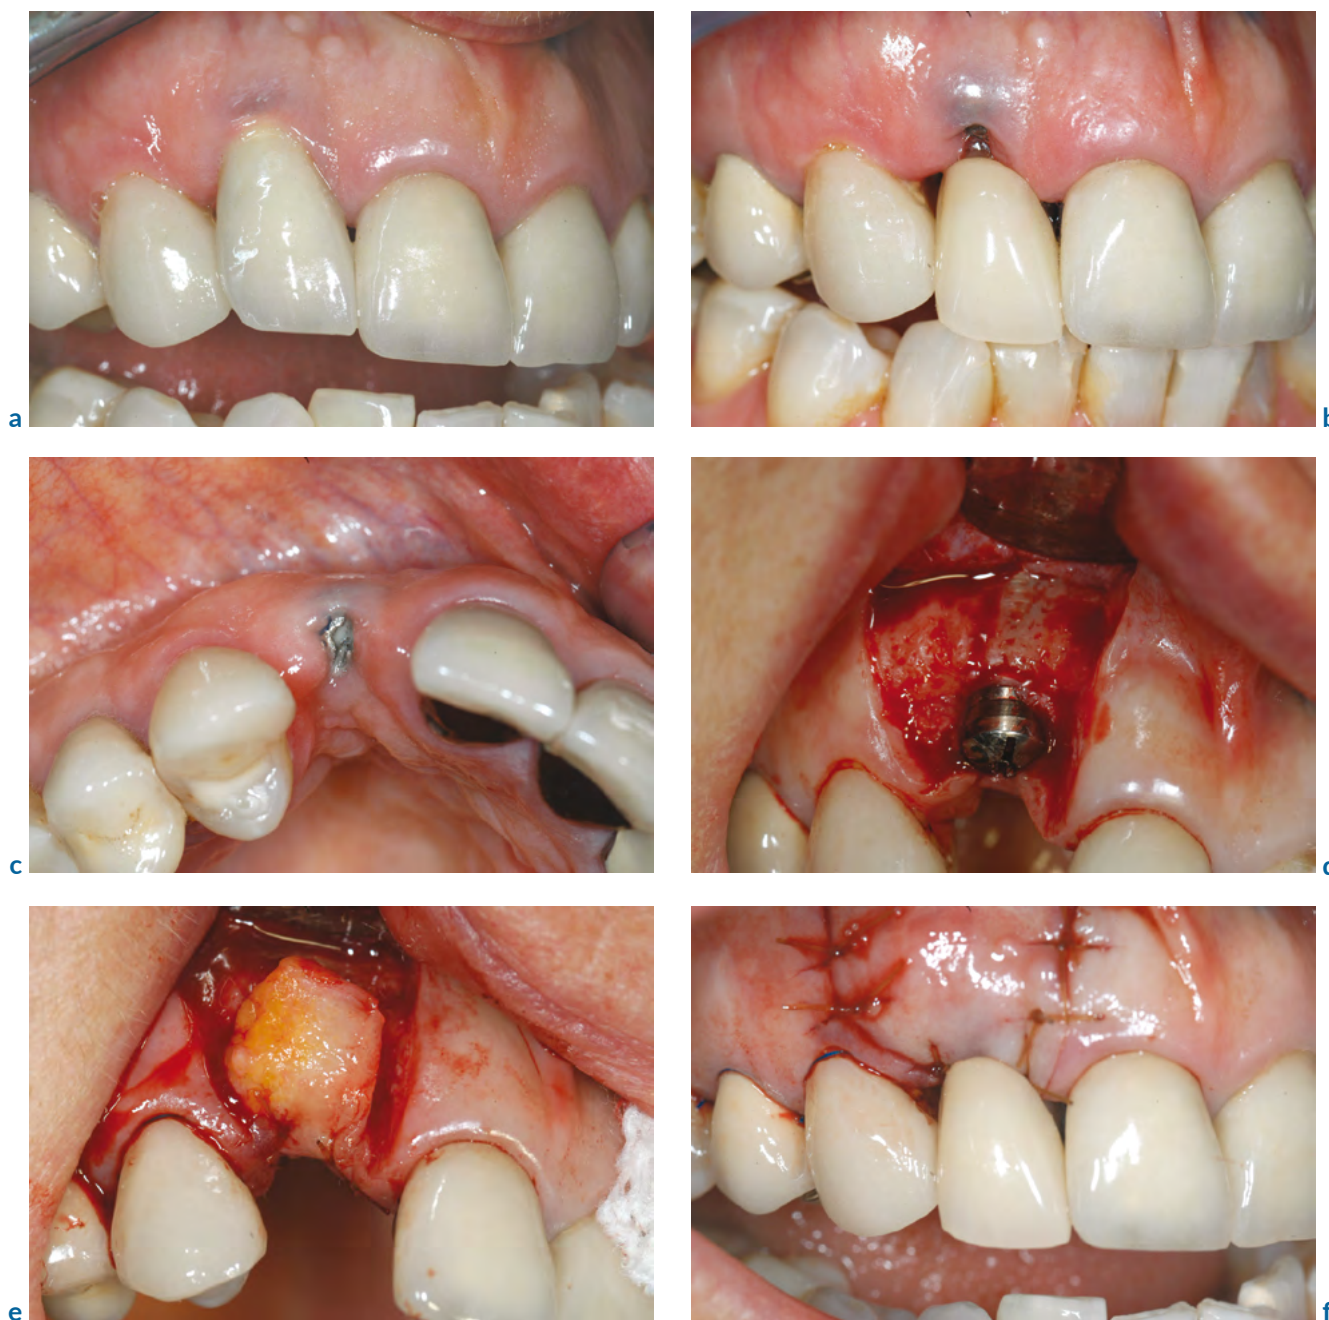
Ryc. 5. (a) Recesja błony śluzowej na powierzchni przedsionkowej implantu w pozycji górnego prawego siekacza bocznego. Implant umieszczono w nieprawidłowej pozycji doprzedSIONKOWEJ. (b) Sytuacja kliniczna po usunięciu korony i łącznika, po zaopatrzeniu częściową protezą tymczasową. Uzupełnienie tymczasowe odtwarzające prawidłową wysokość korony uwidatniło niedobór tkanek miękkich w aspekcie pionowym. (c) Widok powierzchni okluzyjnej implantu po usunięciu korony i śruby gojącej. Nieprawidłowe doprzedSIONKOWE położenie implantu jest dobrze widoczne. (d) Po odchyleniu płata przedsionkowego pełnej grubości widać, że kość wyrostka znajduje się na prawidłowym poziomie w stosunku do implantu. (e) Przeszczep tkanki łącznej pobrany z podniebienia został umieszczony na przedsionkowej i okluzyjnej powierzchni implantu. (f) Widok powierzchni przedsionkowej okolicy operowanej po repozyycji płata i umieszczeniu odbudowy tymczasowej.

Należy także zwrócić uwagę na fakt, że nieprawidłowość pozycji implantu, w postaci jego doprzed-sionkowego ustawienia, nie musi być znacząca, aby wywołała wyraźny, niekorzystny efekt na końcowe położenie dziąsła na powierzchni przedsionkowej. Kluczowym czynnikiem jest przedsionkowa pozycja łącznika w odniesieniu do krzywizny przedsionkowej łuku zębowego na poziomie brzegu dziąsłowego sąsiednich zębów. Jako generalną zasadę należy uznać fakt, że odległość pomiędzy najbardziej doprzed-sionkową powierzchnią – łącznika a idealną krzywizną łuku powinna wynosić przynajmniej 1 mm. Ponieważ większość łączników po połączeniu z implantem przybliży się do powierzchni przedsionkowej o ok. 0,5 do 1 mm, implant należy umieścić w ten sposób, aby jego powierzchnia przedsionkowa znajdowała się w odległości ok. 1,5 do 2 mm od krzywizny łuku (ryc. 4). Niewłaściwa pozycja osiowa implantu w odniesieniu do powierzchni przedsionkowej jedynie nasila ten problem. Z tego powodu sukces w korygowaniu recesji błony śluzowej przez zastosowanie przeszczepu tkanki łącznej jest ściśle ograniczony pozycją implantu w aspekcie przedsionkowo-językowym i osiowym. Gdy nieprawidłowość pozycji jest znaczna, przeszczep tkanki miękkiej może nie rozwiązać problemu recesji (ryc. 5a-i).

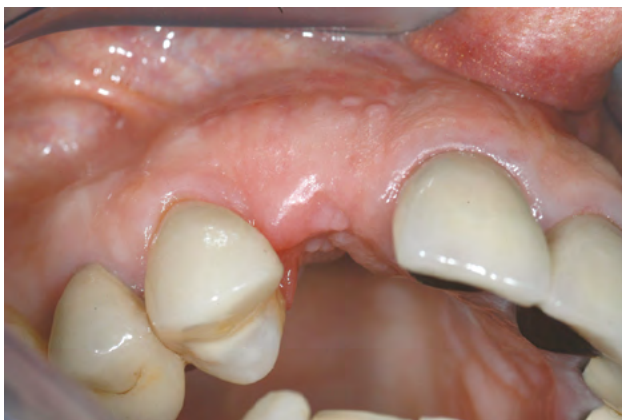
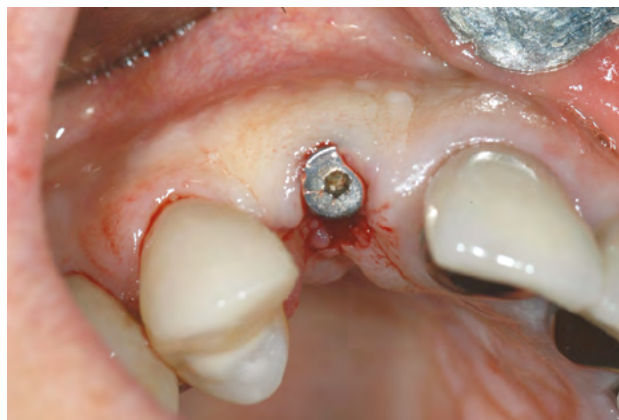
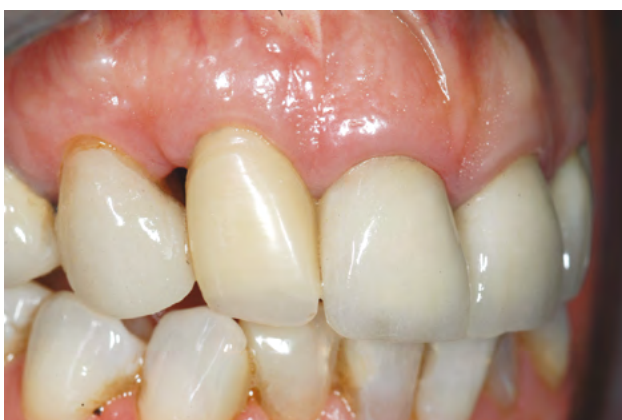
Ryc. 5. cd. (g) 2 miesiące po zabiegu tkanka łączna została całkowicie zaadaptowana, a implant – pograżony. **(h)** Wykonano niewielki otwór na grzbiecie wyrostka, aby odsłonić wierzch implantu. Przymocowano śrubę gojącą. **(i)** Umieszczenie korony tymczasowej na implancie. Uzyskano redukcję w zakresie wyjściowej recesji, ale całkowita rekonstrukcja wysokości tkanek miękkich nie była możliwa. Odzyskanie wysokości tkanek miękkich było ograniczone niewłaściwą pozycją doprzedSIONKOWĄ implantu.

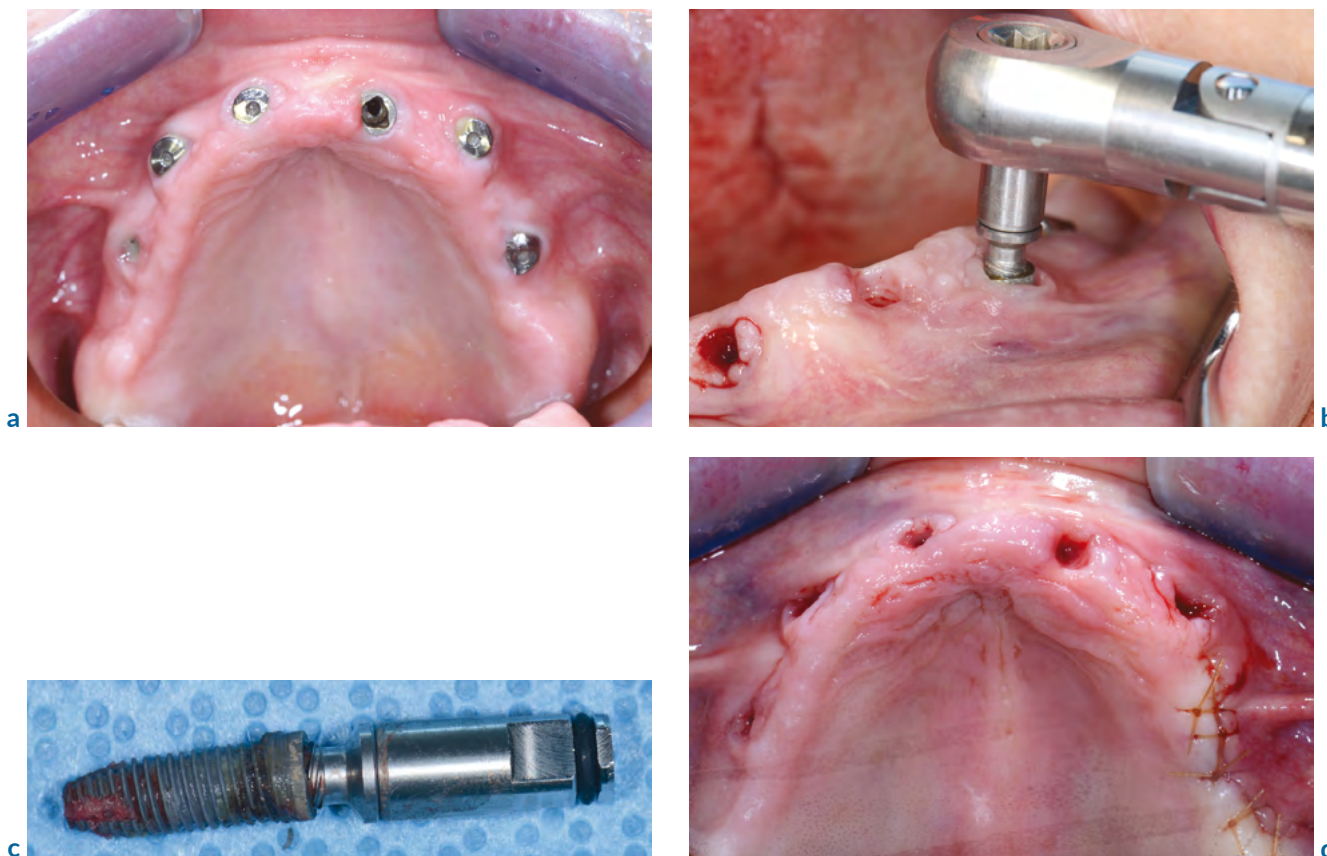
Ryc. 6. (a) Pacjent z 6 implantami w nieprawidłowych pozycjach w szczęcie. Po kilku latach utrzymujących się problemów z odbudową stałą, a następnie protezą typu overdenture opartą na implantach w przypadku kilku implantów rozwinęło się periimplantitis. Podjęto decyzję o usunięciu implantów. (b) Pięć implantów usunięto bez odchylenia płata, używając narzędzia do usuwania implantów i stosując obroty przeciwnie do ruchu wskazówek zegara oraz mechanizm zapadkowy na specjalnych narzędziach dostosowanych do implantu. (c) Jeden z usuniętych implantów. (d) Obraz kliniczny bezpośrednio po leczeniu, wskazujący na niewielką traumatyzację tkanek przy usuwaniu implantów. Ostatni implant po lewej stronie musiał zostać usunięty chirurgicznie ze względu na złamanie łącznika i brak możliwości zastosowania zestawu do usuwania implantów.

W sytuacji, gdy dzięki przeszczepowi tkanki łącznej nie jesteśmy w stanie skorygować komplikacji estetycznych wynikających z bardzo złej pozycji implantów, jedynym rozwiązaniem pozostaje usunięcie implantów. Niesie to za sobą wiele wyzwań dla klinicysty. Po pierwsze należy usunąć implant, nie powodując przy tym dodatkowej utraty kości. Z tego powodu przeciwwskazane jest stosowanie trepanów. W ostatnich latach rozwinęły się specjalne systemy obrotowe do usuwania implantów, które znacznie ułatwiają ten proces, wykorzystując obroty przeciwne do ruchu wskazówek zegara w narzędziach dostosowanych do implantu z mechanizmem zapadkowym (ryc. 6a-d). Jednym z takich pierwszych zestawów do usuwania implantów jest BTI Implant Extraction Kit (Biotechnology Institute BTI, Vitoria-Gasteiz, Hiszpania). System ten został przetesto-

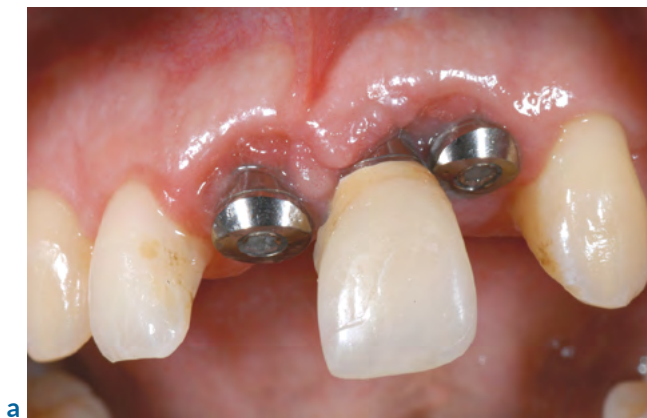
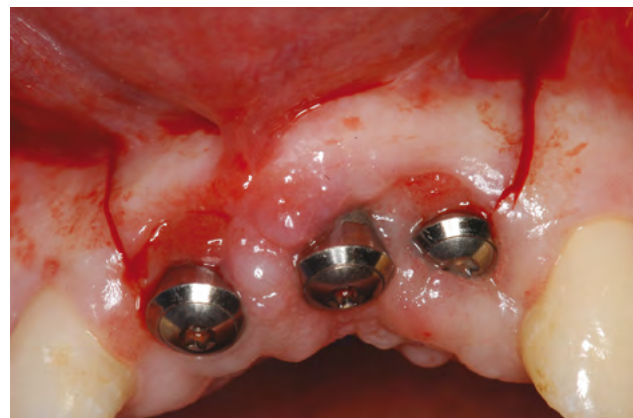
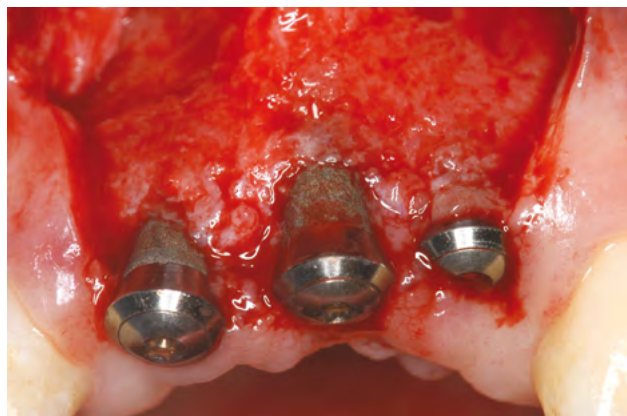
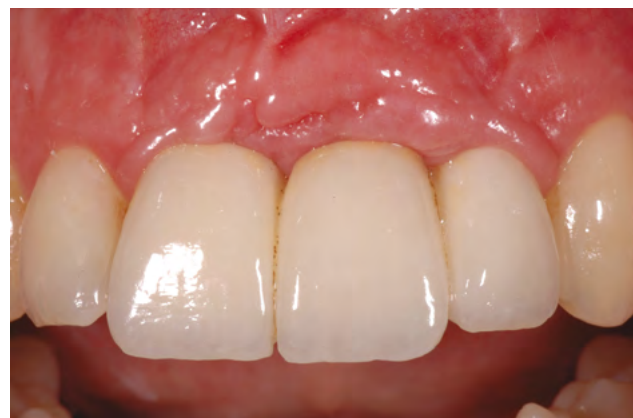
Ryc. 7. (a) Katastrofalny przypadek w przedniej części szczęki, w której wprowadzono 3 implanty. Po pierwsze powinny być zastosowane jedynie 2 implanty w pozycji 11 i 22, aby uzyskać odpowiedni efekt estetyczny. Po drugie implant w pozycji 11 został wprowadzony zbyt płytko dokoronowo, co spowodowało odsłonięcie kołnierza implantu. Konieczne było usunięcie wszystkich 3 implantów. (b) Zabieg usunięcia implantów przeprowadzono z cięciem oszczędzającym brodawki, aby ograniczyć uraz chirurgiczny podczas procedury eksplantacji. (c) Zasięg deficytu kości od powierzchni przedsionkowej jest wyraźnie widoczny po odsłonięciu płata śluzówkowo-okostnowego. Na aproksymalnych powierzchniach implantów zostanie wykonana osteo-

tomia, aby ograniczyć utratę kości na powierzchni przedsionkowej. **(d)** Stan kliniczny po usunięciu wszystkich 3 implantów. Powstałe defekty kostne zostały oczyszczone i wypełnione gąbkami kolagenowymi. **(e)** Zabieg zakończony zbliżeniem brzegów rany w celu gojenia przez rychłozrost i nienaruszenia tkanek miękkich w obszarze braków zębowych. Wprowadzenie implantów z jednoczasową GBR zostało zaplanowane 6-8 tygodni później. **(f)** Ostateczny efekt estetyczny leczenia po 3 latach od wprowadzenia 2 implantów z jednoczasową GBR wykonaną w celu miejscowej augmentacji zarysu wyrostka. W rejonie przęsła została wykonana pionowa augmentacja z zastosowaniem materiału kościostępczego o niskiej substytucji (preparat odbiałczonej kości bydlęcej). **(g)** Obraz rentgenowski na badaniu kontrolnym po 3 latach. Poziom kości wyrostka wokół 2 wprowadzonych implantów pozostaje stabilny, w szczególności w okolicy przęsła.

ściennych. Jednak dosyć często w wyniku procedury eksplantacji powstają ubytki jednościenne. Wymaga to podejścia etapowego: zastosowania w pierwszym kroku przeszczepu bloczka kostnego i membrany kolagenowej, a następnie, po ok. 5-6 miesiącach, wprowadzenia implantu. Te procedury lecznicze są wyzwaniem nie tylko dla lekarza(-rzy), lecz także dla pacjenta. Często wiążą się także z uzyskaniem kompromisowego efektu estetycznego [ryc. 7a-g].
